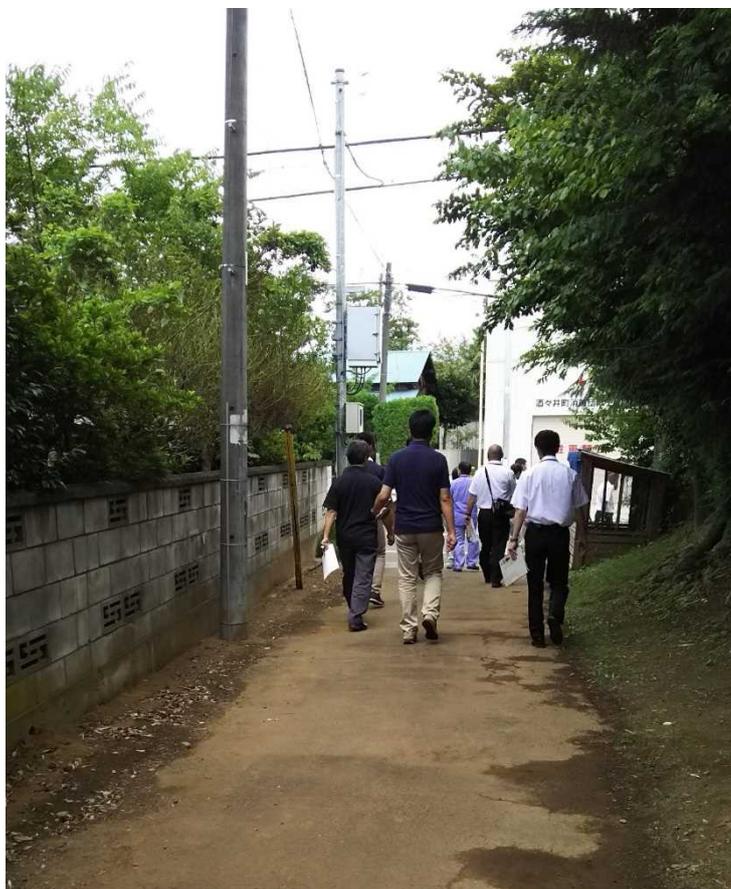
1. 酒々井小学校体育館脇の道路

路上に枝が垂れているため薄暗い。路面にも落ち葉が多く、湿っていて滑りやすい。

必要に応じて、枝の伐採や路面清掃を行う。

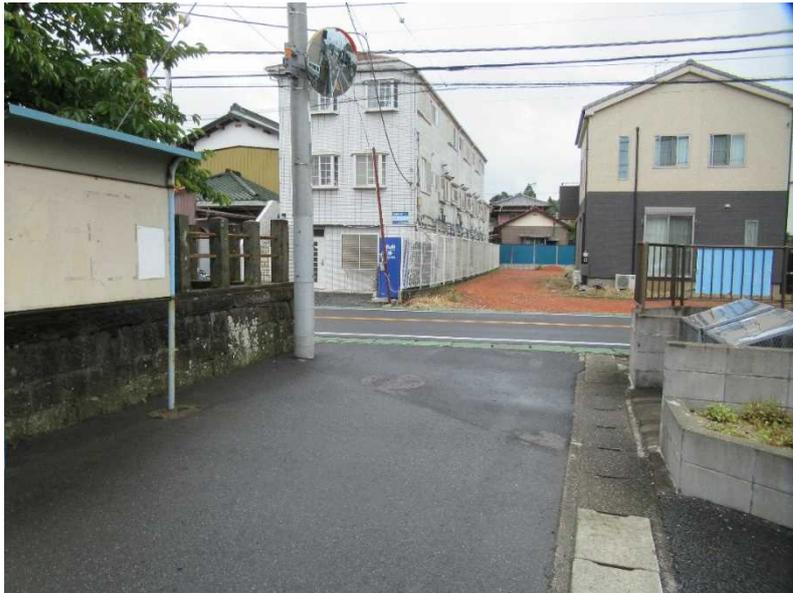
2. 八坂神社脇の道路付近

八坂神社の脇の路から旧道に出てくるところの見通しが悪く、
児童も車も存在に気づきにくい。

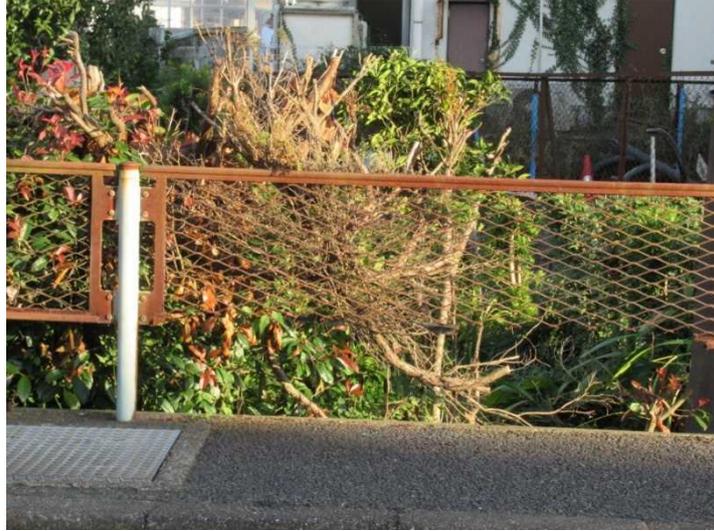
3. 酒々井町中川付近歩道のフェンス

歩道に設置してあるフェンスの老朽化が激しく、子どもたちの通学の際に大変危険である。

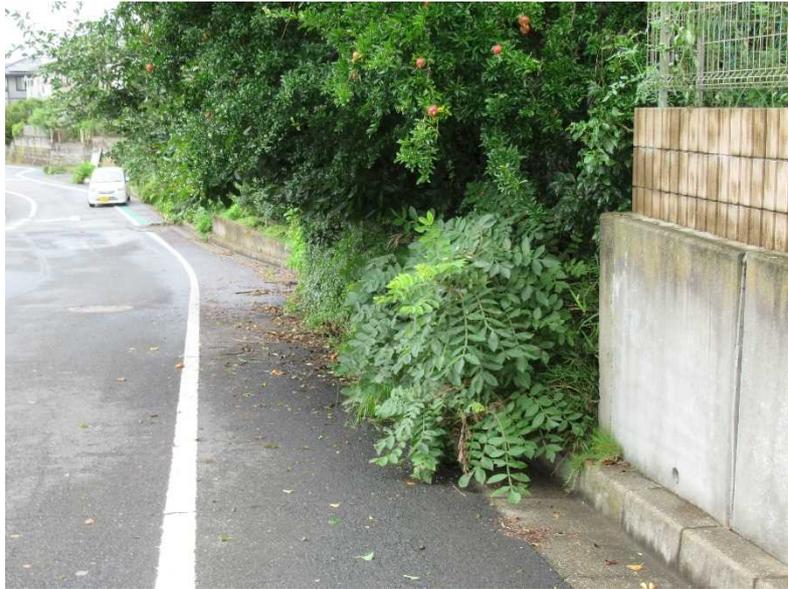
4. 大室台小学校正門道路左脇の樹木

路上が樹木の葉に覆われている。雨天時の通学の時は傘に葉が当たり危険。

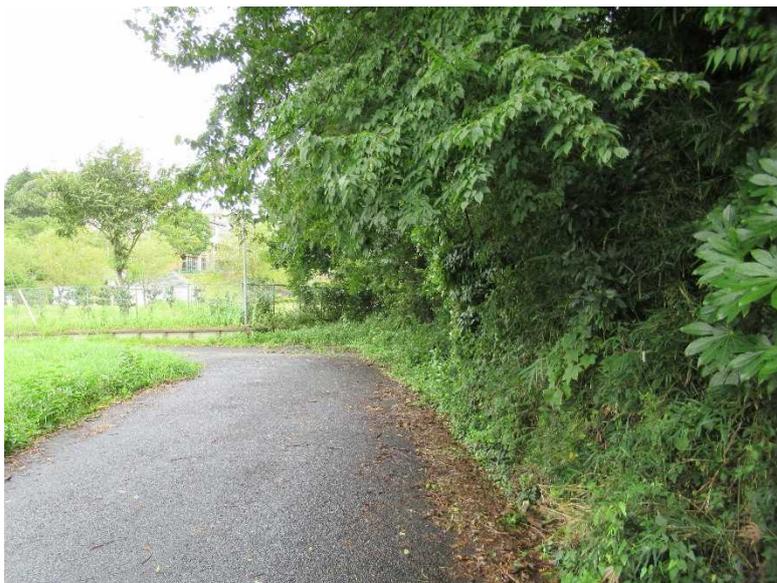
5. 大室台小グランド脇アパート前樹木

グランド脇の通学路付近の樹木が生い茂り、雨天時の傘が当たるなど児童の通学に危険が生じている。

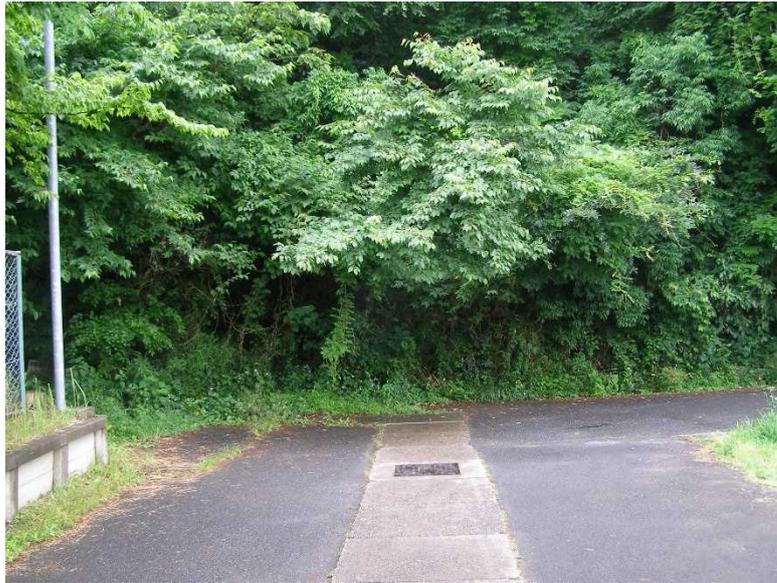
6. 大室台小校庭脇地点の街灯の設置

グランド脇の通学路付近は街灯が1つしかなく、冬場では児童の下校時に暗くなり大変危険である。

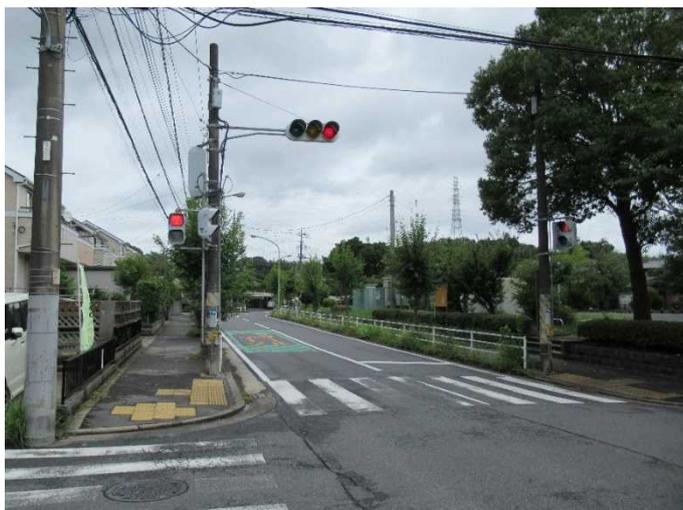
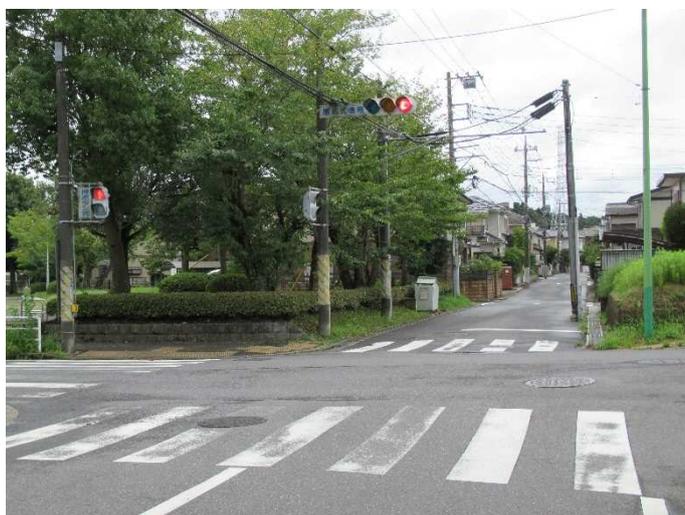
7. 大森公園前の信号機

児童が登下校時に信号の時間が短く、横断ができていくことがある。

児童の意識を高め、安全に通行させる指導を行うとともに、今まで同様ボランティアへの協力を継続する。

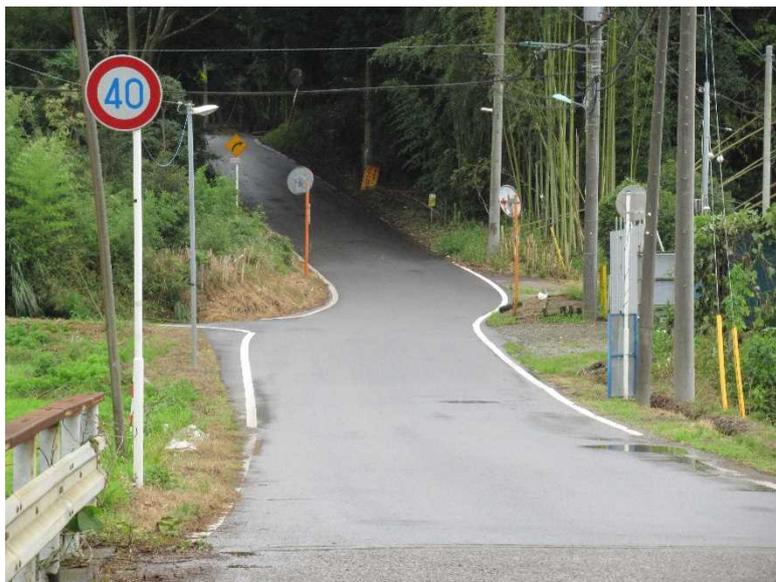
8. コスモ石油から飯積地区への道路

飯積地区へ向かう道は、アウトレットができて以来、交通量が増えたため、通学する児童・生徒に危険が生じている。

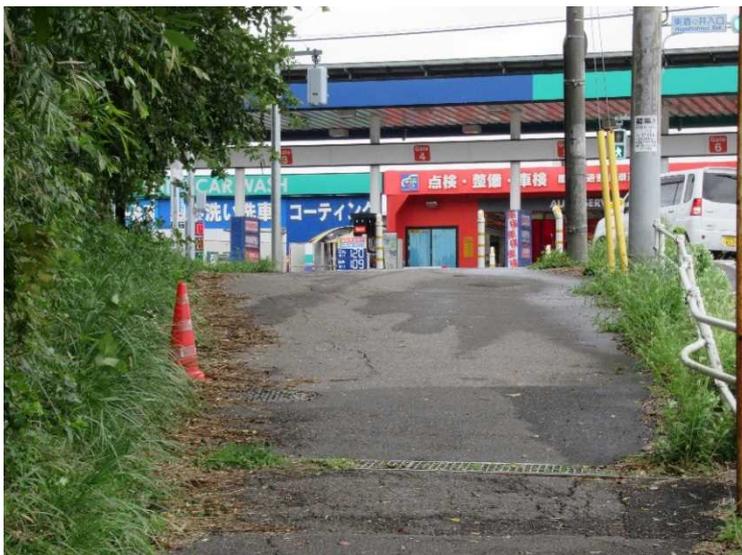
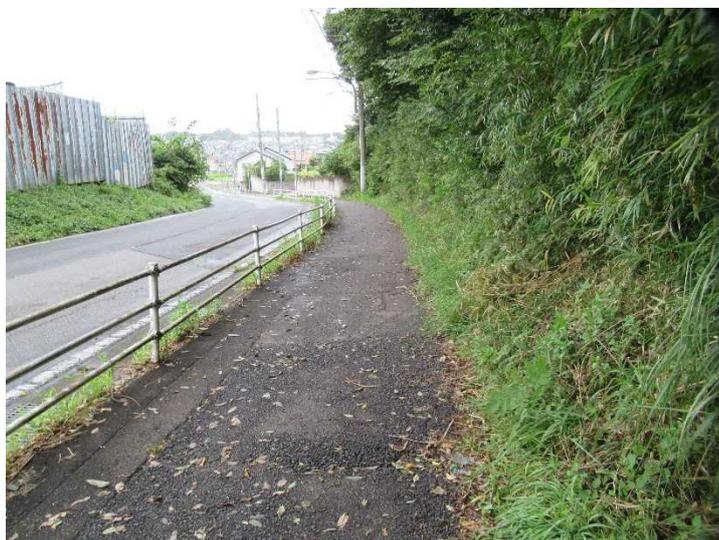
9. 東酒々井入り口交差点付近

信号の時間が短く、生徒が下校時に渡りきれない。また、歩道の草が生い茂り、通学時に危険である。

信号機の時間の調節を行い、今までよりも登下校時間のみ横断できる時間が長くなった。雑草については、草刈りを行い、通学の際に危険とならないようにした。

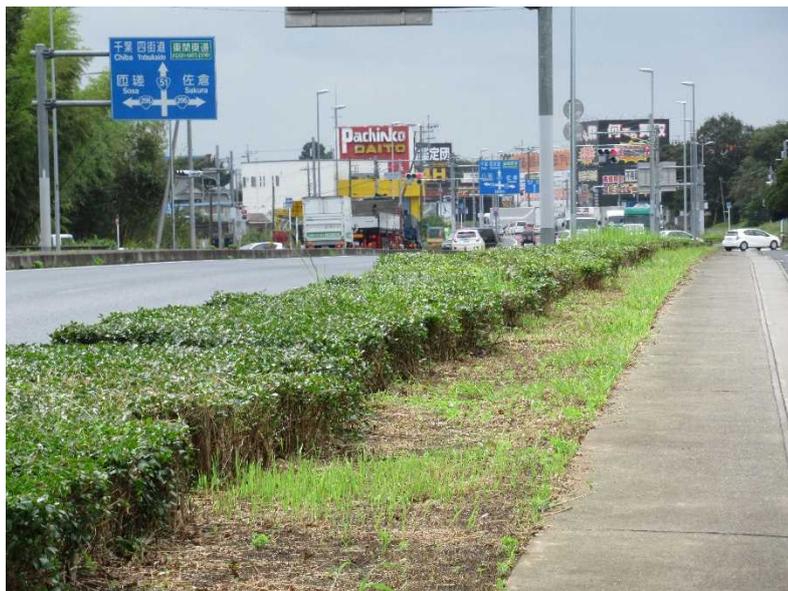
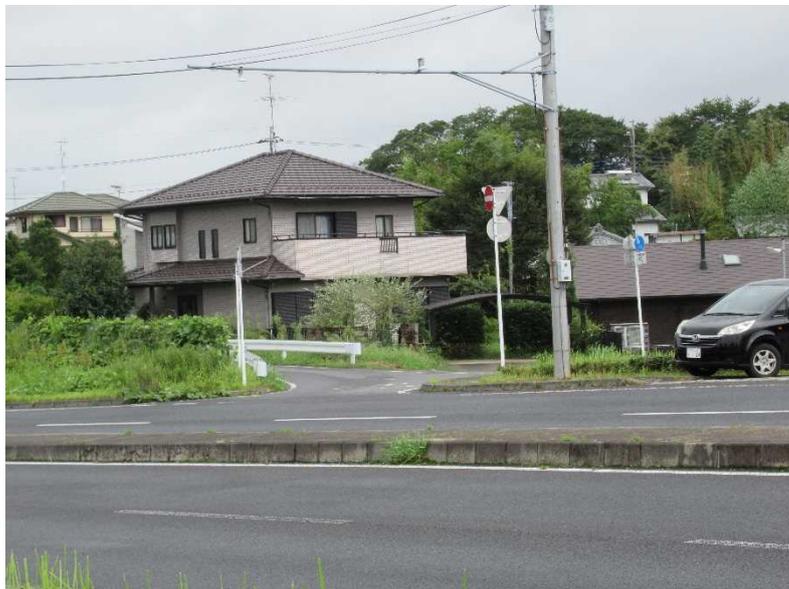
10. 国道51号線付近

国道51号線付近の歩道の雑草が生い茂り、通行の妨げとなっていて危険である。

国道51号線成田方面と佐倉方面、両方の歩道の草刈りを行い、通行時に危険がなくなった。

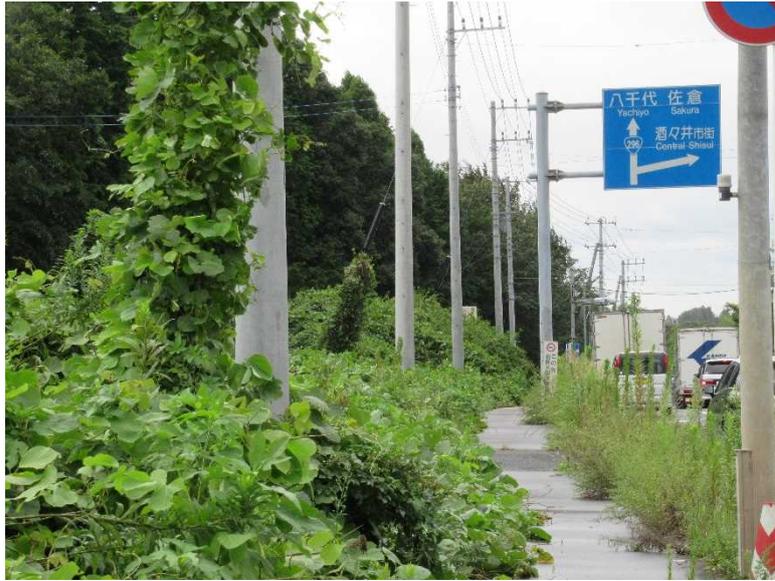
11. 下台交差点付近の歩道

下台交差点から酒々井中へ向かう歩道は、雑草が生い茂り通行の妨げとなっている。
